EXPERTISE DÉRANGEMENT DES TORTUES MARINES LIÉ À LA POLLUTION LUMINEUSE ANSE DE L'AUTRE BORD / PLAGE DES ALIZÉES VILLE DE LE MOULE

05 JUILLET 2021

Objet de l'expertise : Référencer les sources de pollution lumineuse, évaluer les risques et apporter des propositions d'actions correctives.

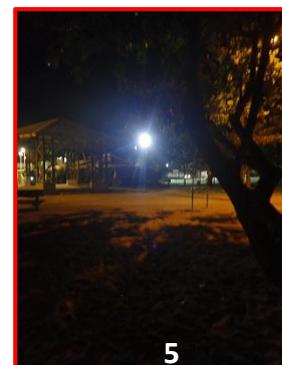
4 & 5 – Carbet 1,2 /terrain de foot (cf. annexe 1) :

Historique des pressions : Désorientations nouveaux nés constatées.

Dérangements	Recommandations
Angle de diffusion de la lumière	- Cône de protection (restreindre la portée de la lumière) - Réorienter l'éclairage
Durée de l'éclairage	- programmeur / minuterie

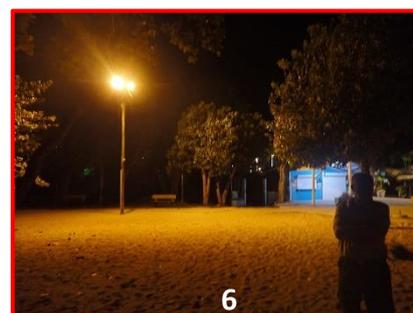
6 – Carbet 3, 4/Restaurant (cf. annexe 1) :

Historique des pressions : Désorientations nouveaux nés constatées.

Dérangements	Recommandations
Angle de diffusion de la lumière	- Cône de protection (restreindre la portée de la lumière) - Réorienter l'éclairage
Durée de l'éclairage	- programmeur / minuterie
Néon, intensité de la lumière	- remplacer ampoule de moins forte intensité

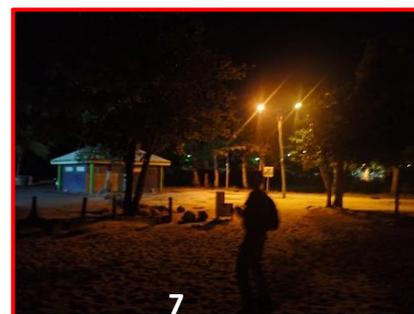
7 – Carbets 5, 6/Parking/Douches (cf. annexe 1) :

Historique des pressions : Désorientations nouveaux nés constatées.

Dérangements	Recommandations
Durée de l'éclairage	- programmeur / minuterie

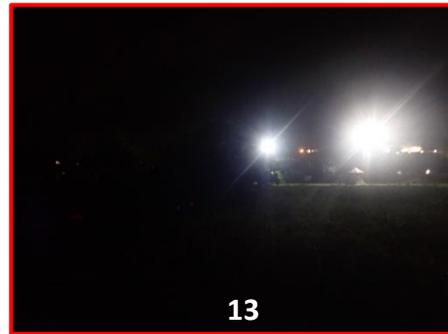
13 – Ouatibi (cf. annexe 1) :

Historique des pressions : Désorientations constatées même en pleine journée. Nombreuses désorientations constatées jour et nuit.

Dérangements	Recommandations
Absence de haie bord de mer	<ul style="list-style-type: none"> - étoffer la ceinture de végétation présente - entretien différencié (former le service technique) - réduire le nombre de cocotier
Intensité des éclairages - 3 spots halogènes	- Cône de protection (restreindre la portée de la lumière)
Obstacle lumière absent	<ul style="list-style-type: none"> - barrière végétale - plantation essences locales
